# 检验检测报告(续页)

报告编号: JXKY-18-157

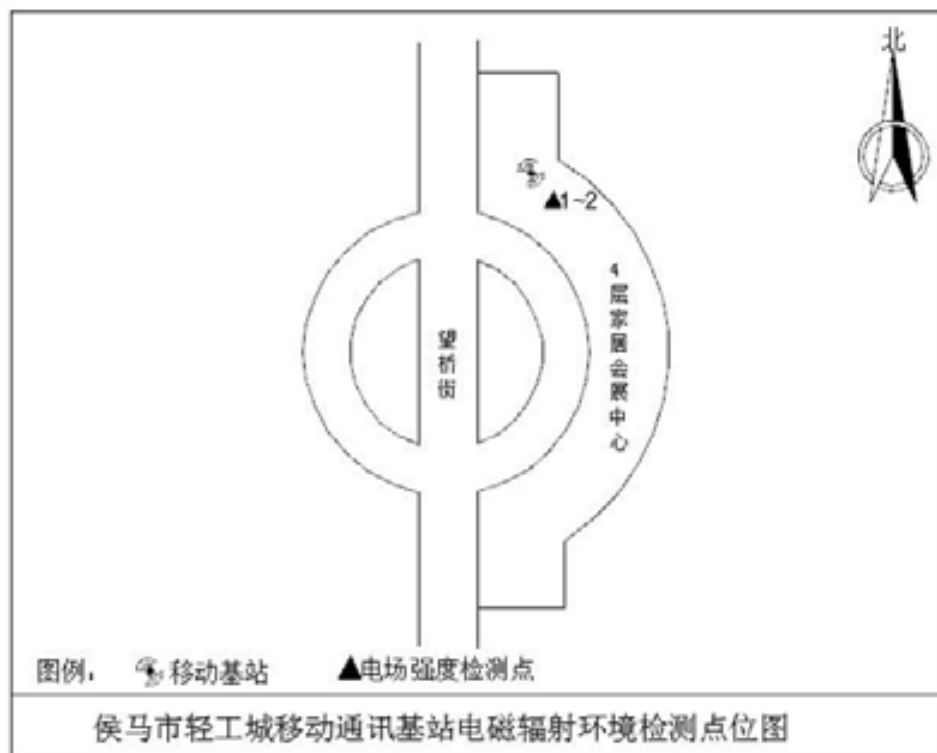
## 检测结果

表 5 电场强度检测结果

序号	检测点位描述	点位与天线垂直距离(m)	点位与天线水平距离(m)	电场强度(V/m)
1	4层家居会展中心 1F (1#)	16	0	0.12
2	4层家居会展中心 4F (2#)	16	0	0.24
